## PELESTARIAN DAN REVITALISASI SITU ROMPONG SEBAGAI KAWASAN KONSERVASI DAN WISATA BERKELANJUTAN

<sup>1,2,3,4,5,6</sup> Dinas Pekerjaan Umum dan Penataan Ruang Provinsi Banten

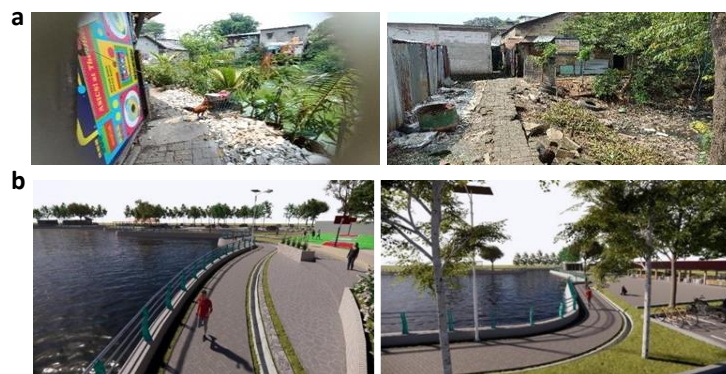
**Gambar 4.** (a) Gambaran eksisting, dan (b) Design penataan jogging track situ Rompong.  
**Konsep penataan lahan Situ Rompong**

Kondisi eksisting saat ini menunjukkan bahwa lahan bantaran situ sebagian besar berupa permukiman tidak teratur (**Gambar 3a**). Lahan tersebut merupakan milik Pemerintah Provinsi Banten. Rencana desain situ mengusung konsep penghijauan yang dilengkapi dengan berbagai sarana dan prasarana pendukung, seperti jogging track, taman, area parkir, toilet umum, kantor, dan fasilitas olahraga, seperti ditunjukkan pada **Gambar 3b**. Kondisi jogging track saat ini sudah mengalami kerusakan, terlalu sempit, dan tidak saling terhubung, sehingga mengurangi minat warga untuk beraktivitas rekreasi di kawasan situ (**Gambar 4a**). Desain Jogging Track dirancang saling terhubung dengan menggunakan perkerasan paving block yang mampu menyerap air ke dalam tanah, ditunjukkan pada **Gambar 4b**. Jogging Track ini dibuat mengelilingi situ untuk menciptakan jalur yang terintegrasi.

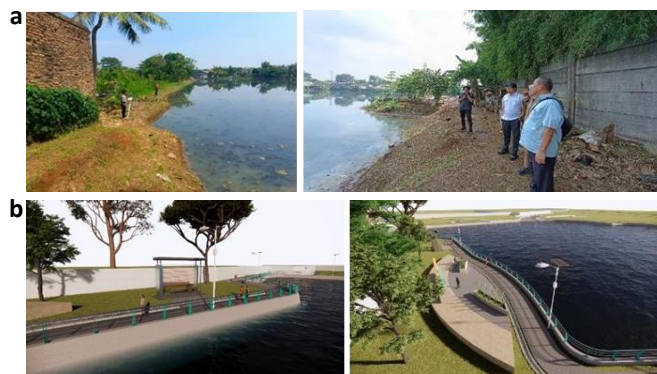
**Gambar 5.** (a) Gambaran eksisting dan (b) desain penataan perkuatan tepian Situ Rompong.

Belum adanya perkuatan pada tepian situ menyebabkan risiko erosi dan longsor semakin tinggi, yang dapat mengancam kelestarian lingkungan dan fungsi situ sebagai area resapan air (**Gambar 5a**). Tepian situ diperkuat dengan konstruksi turap dari pasangan batu kali untuk mencegah erosi dan keruntuhan tanah. Selain itu, tepian juga dilengkapi dengan railing pagar sebagai pengaman, sehingga meningkatkan keselamatan bagi pengunjung yang beraktivitas di sekitar situ (**Gambar 5b**). Kondisi bantaran situ yang tidak teratur dan kumuh menciptakan kesan lingkungan yang kurang nyaman serta mengurangi nilai estetika dan fungsi ekologis situ (**Gambar 6a**). Lahan kering atau bantaran situ dimanfaatkan sebagai area untuk membangun berbagai sarana dan prasarana penunjang rekreasi, seperti musala, kantor pengelola, toilet, taman, serta fasilitas pendukung lainnya (**Gambar 6b**). Pemanfaatan ini bertujuan untuk meningkatkan kenyamanan pengunjung dan mendukung fungsi situs sebagai ruang terbuka hijau yang ramah lingkungan.

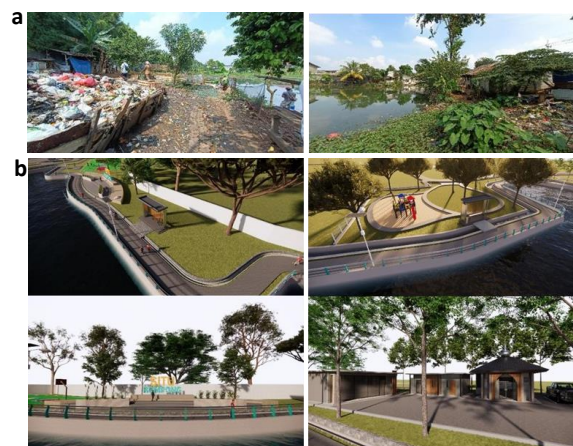
**Gambar 6.** (a) Gambaran eksisting, dan (b) Design penataan bantaran situ Rompong.
